Tag - oversigt over synlig vandindtrængning - November 2019

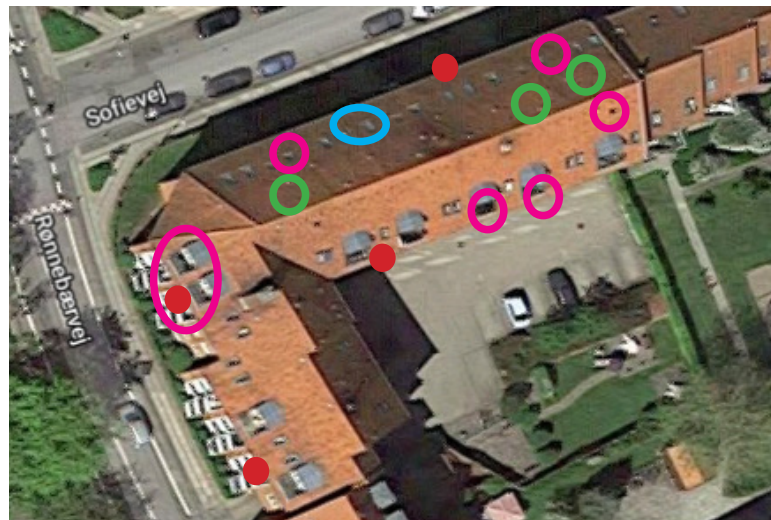
- Tagrende eller nedløbsrør
- Vandskade
- Vandskade, lavet men ny inddækning mangler
- Vand gennem ventilationskakt

14, 2.tv: nedløbsrør mangler ring? her drypper ihf.

14, 3.th: Revne ved karnap efter gammel skade der skulle være tæt nu

16, 2.th: Vandindtrængning og skimmelsvamp
Vand skyller gennem udhæng samt gennem nedløbsrør i samlingerne

13 opgang: vandindtrængning ved tagvindue

13, 2.th: Tag mod Rønnebærvej, venstreside set fra stue; når det regner står kaskader af vand ned fra husmur og ud til tagrende

13, st.th: Vand gennem ventilation

13 mellem MF og TV mod gård: tagrende utæt og laver sakder i går og træværk, samt regnvand gennem udhæng istedet for tagrende

11, 2.th: Vandindtrængning fra tag ud mod sofievej.

11, 2.tv Vandindtrængning oppefra ind mod gård

11, st.tv: nedløbsrør utæt, laver skader på mur

9 opgang: Vandindtrængning ved tagvindue

9, 3.tv: tagvindue på loft utæt mod gård + vand gennem ventilation

9,3.tv: Vand gennem ventilation

9, 2.th: Vandskade på loft, stuen mod gård
